Tibiales Malalignment bei Mobile-bearing-Prothesen

Eine Simulatorstudie

Tibial malalignment of mobile-bearing prostheses – a simulator study

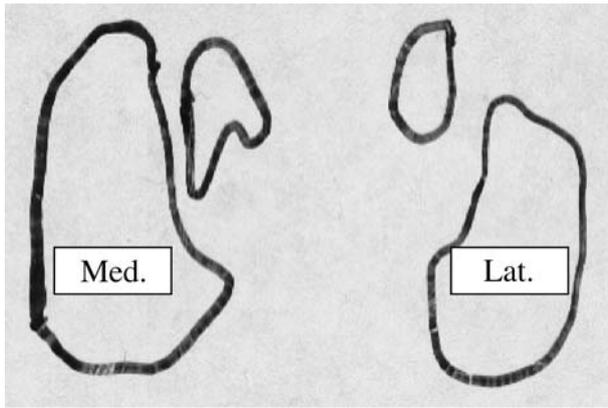
Abb. 5 ◀ Folienabbildung der Tribokontaktzone (1°-Varisierung/ 500.000 Zyklen)

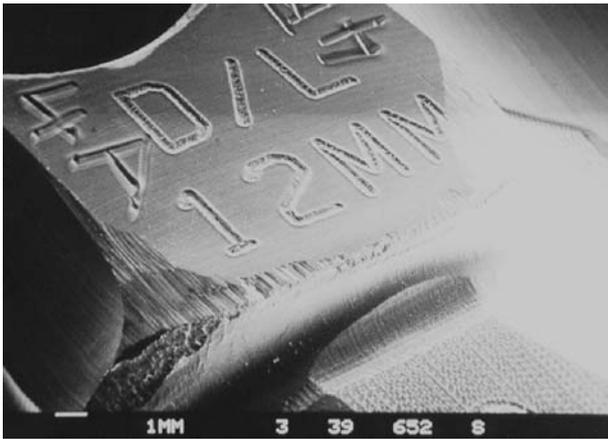
Abb. 6 ◀ **Zentraler PE-Bereich mit „Nebentrabild“**

Für beide Kompartimente werden sanfte Verschleißriefen beschrieben. Neben der typischen, großflächigen Tribokontaktzone findet sich zentral im „Satteltbereich“ des Polyethylens ein zusätzlicher Verschleißbereich. Diese Erscheinung wird im Weiteren als Nebentrabild bezeichnet. In beiden Hälften des Polyethylens zeigt sich solch ein abrasives Verschleißbild (Abb. 6).

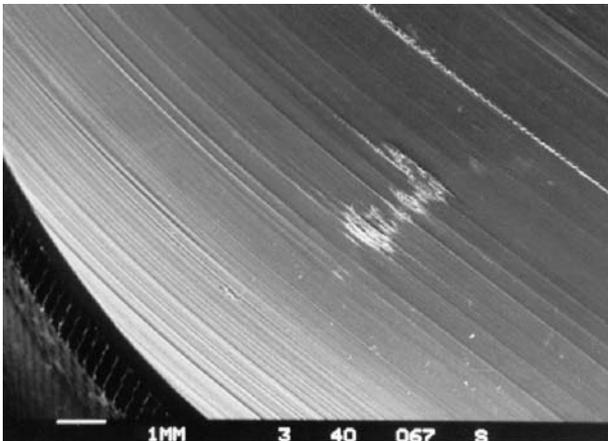
Abb. 7 ◀ **Herstellungsbedingte Ruptstelle oder iatrogener Oberflächen-defekt auf dem medialen Plateau**

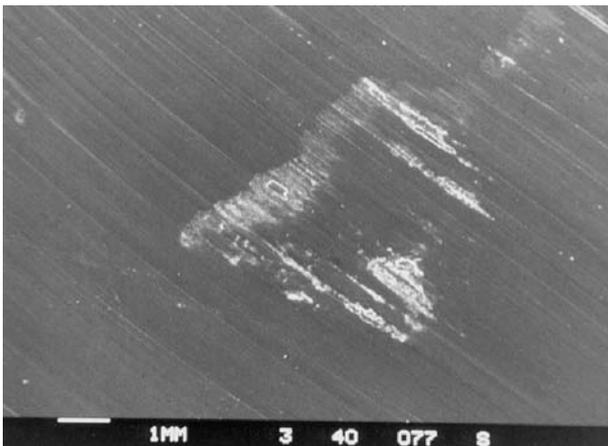
Abb. 8 ◀ **Verschleißbedingte Ruptspuren mit Schubfahnen inmitten einer gleichmäßigen Tribokontaktzone**

Neben diesem „milden“ Verschleiß finden sich zwei Stellen mit Ablösung einer Oberflächenschicht. Unter diesen abgelösten Schichten (Schichtdicke ca. 5 µm) sind zipfelige Ruffspuren im Sinne von Verschleiß- bzw. Schubfahnen zu erkennen. In Abb. 8 ist diese Verformungsschicht inmitten der sonst gleichmäßig geglätteten Tribokontaktzone zu erkennen.

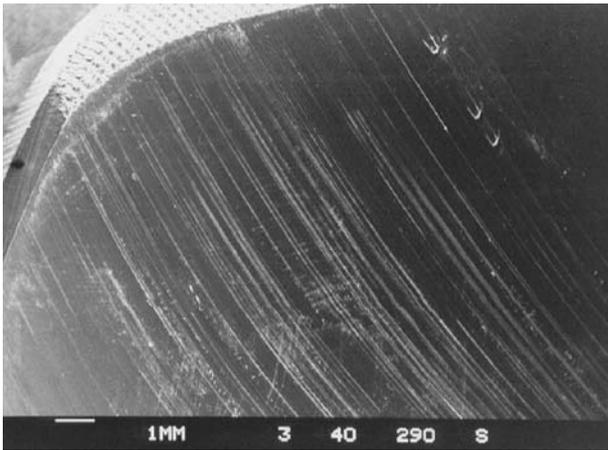
Abb. 9 ◀ **Übersicht des lateralen Plateaus mit groben Riefen und Verschleißfahnen**

Die mediale, durch die Verkippung abgesenkte Plateauhälfte weist grobe Riefen auf (Abb. 9). Es zeigen sich anhängende Verschleißfahnen. Die Verschleißspuren können als abrasiv bezeichnet werden.

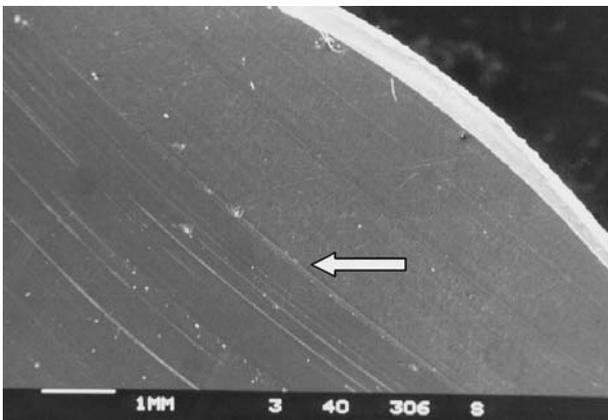
Abb. 10 ◀ **Laterales Kompartiment bei 3° Varisierung mit dem Übergang Tribokontaktzone zur Originaloberfläche**

Das laterale Plateau weist ebenfalls Spuren von abrasivem Verschleiß auf. Die Hauptverschleißfläche bietet ausgeprägte Riefen und Verschleißfahnen. Lateral der Hauptbelastungszone besteht eine unberührte Randzone (Abb. 10). Man erkennt in dieser Übersicht die Grenze von Tribokontaktzone zur nicht beanspruchten Originaloberfläche (s. Pfeil).

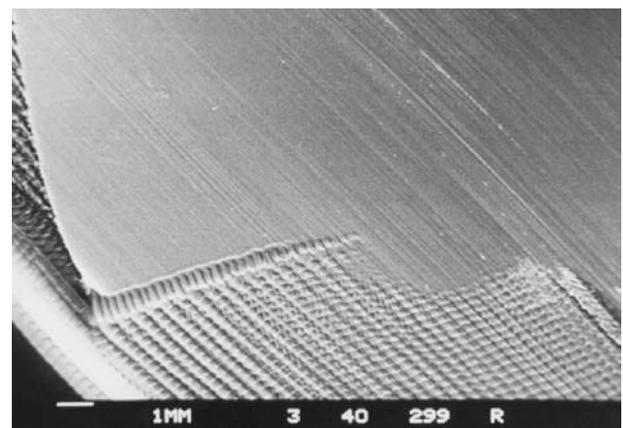
Die Tribokontaktzone hat sich im Bereich dieses lateralen Kompartiments nach zentral verlagert und „fährt“ im lateralen Plateau bis in die gestichelte, zentrale Oberfläche hinein (Abb. 11).

Abb. 11 ▶ **Zentralisierte Tribokontaktzone des lateralen Kompartiments mit Ausdehnung in den „gestichelten“ Sattelbereich (3°-Varisierung)**

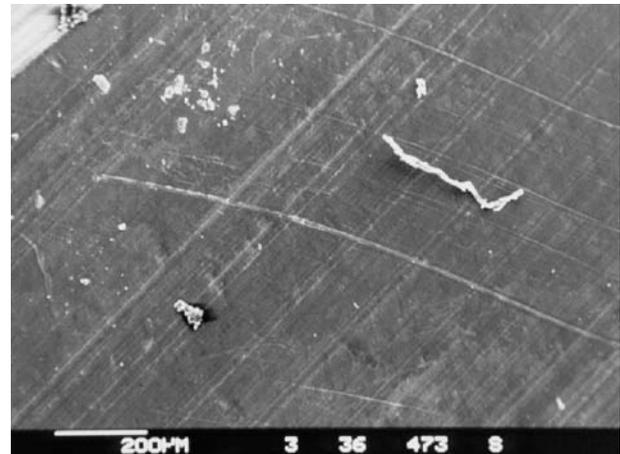
Auf dem medialen Plateau (Abb. 12) erkennt man abgehobene Späne bzw. lose Verschleißfäden auf der Tribokontaktfläche mit abrasiven Verschleißspuren.

Abb. 12 ► **Abgehobene Späne auf der Tribokontaktzone des medialen Plateaus bei 1°-Valgisierung**

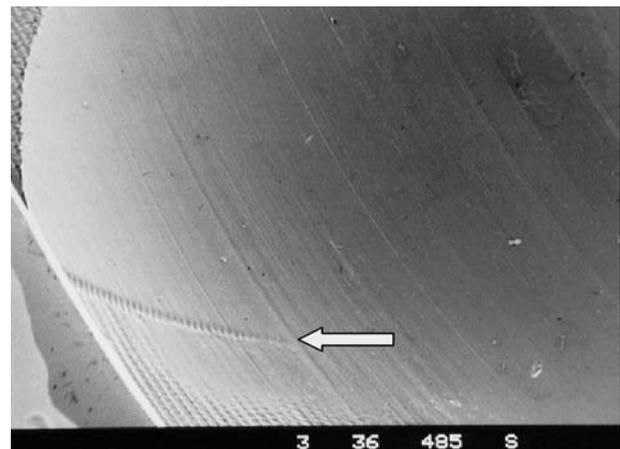
Im Gegensatz zum medialen Plateau weist die laterale Hälfte nur sehr milden Verschleiß auf. Die Tribokontaktzone dehnt sich bis in den „gestichelten“, zentralen Bereich aus. Das laterale Kompartiment wird zentral belastet, der äußere Rand bleibt als Kontaktzone ungenutzt. In Abb. 13 weist der Pfeil auf die Übergangszone Tribokontaktzone/zentraler „Stichelbereich“.

Abb. 13 ► **Ausdehnung der lateralen Tribokontaktzone bis in den zentralen Stichelbereich bei 1°-Valgisierung**

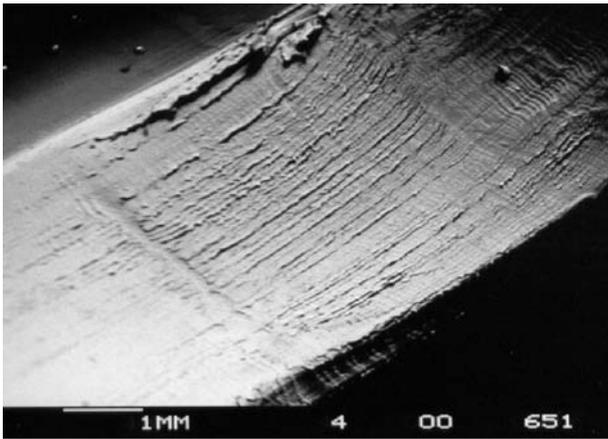
In diesem Bereich finden sich nur geringe Verschleißspuren. Die in Abb. 14 gezeigten Unregelmäßigkeiten sind am ehesten produktionsbedingt. Die Delamination könnte auf die mehrmaligen Einbauvorgänge zurückgeführt werden.

Abb. 14 ◀ **Unterfläche des Polyethylens mit der runden Aufnahme des tibialen Zapfens, geringe Verschleißspuren**

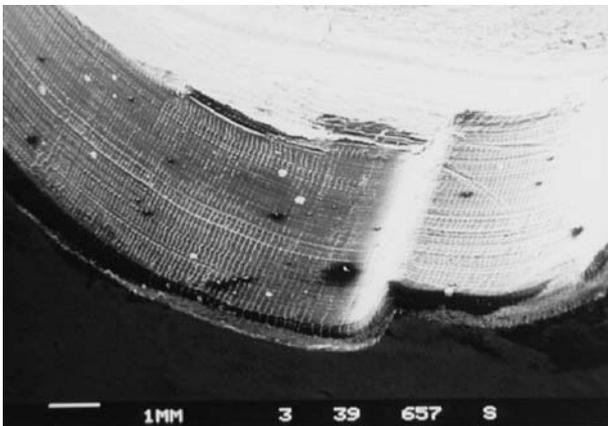
Bei allen kaudalen Polyethylenflächen ist eine zunehmende Glättung der Materialoberfläche zu verzeichnen (Abb. 15).

Abb. 15 ◀ **Zapfenaufnahme an der Polyethylenunterfläche mit sanfter Glättung**
