ÜBER DIE CHARAKTERISTISCHE ZERSTORUNG DES ALTERNDEN EISENS BEIM BOMBARDIEREN DURCH IONEN

A. MASÍN

V. HAVEL

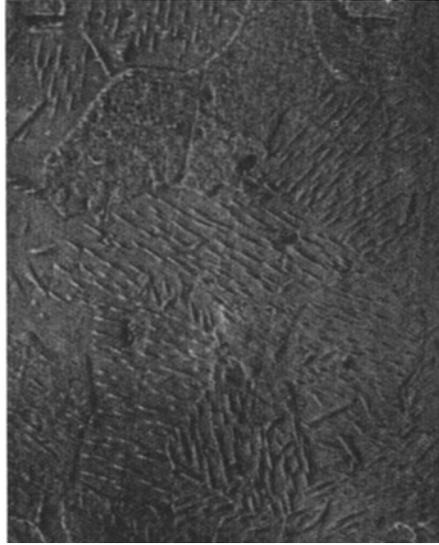
Fig. 1. ursprüngl. Vergrößerung 680 ×

Das Aussehen der charakteristischen Zerstörung in einzelnen Körnern so wie sie unter dem Mikroskop erschien, ist auf den Bildern 1—5 sichtbar. Einzelne Spuren sind entweder parallel (Abb. 1) oder bilden gemeinsam verschiedene Winkel, aber kreuzen sich nicht (Abb. 2) oder bilden verschiedene Gebiete von gleich orientierten Spuren in denselben einzelnen Körnern (Abb. 3). Wie aus der Detailansicht der einzelnen Spuren hervorgeht, sind beide Enden in Pfeile zugespitzt und das Gesamtaussehen ähnelt eher einer Zigarre als einem Plättchen, wie aus der Abb. 4 ersichtlich ist.

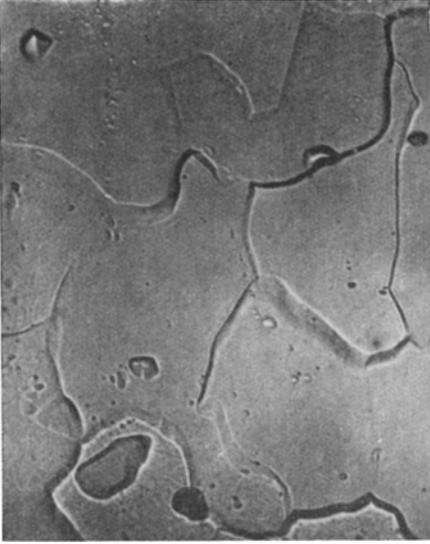
Fig. 5. ursprüngl. Vergrößerung 680 ×

Korngrenzen ohne jedwedes einzelnes Detail innerhalb der Körner zum Vorschein. Im Ganzen ist dem geglühten Muster (Abb. 5) von nichtalterndem Eisen gegenüber die Oberfläche des angeätzten Musters grob und im Höhenrelief bedeutend durchgezeichnet (Abb. 6).

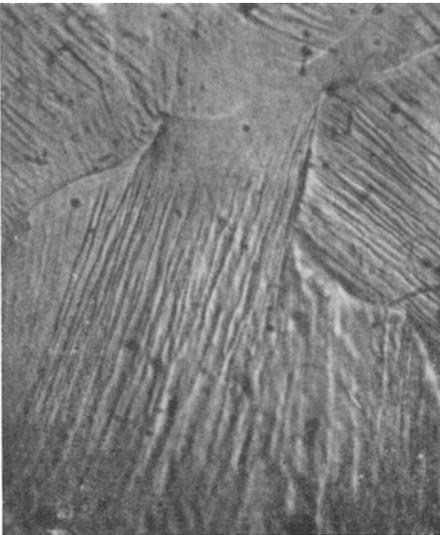
Fig. 7. ursprüngl. Vergrößerung 680 ×

Auf den Mustern von alterndem wie auch von nichtalterndem Material, das nach dem Härten zusammengedrückt wurde, kamen auf der polierten Fläche Gleitlinien zum Vorschein (Abb. 7). Das Bombardieren durch Ionen beeinflusste bloss ihren Kontrast; die Schärfe der Linien verminderte sich sodass die Gesamtansicht dadurch unklar — verschwommen — schien, wie aus der Abb. 8 zu ersehen ist.

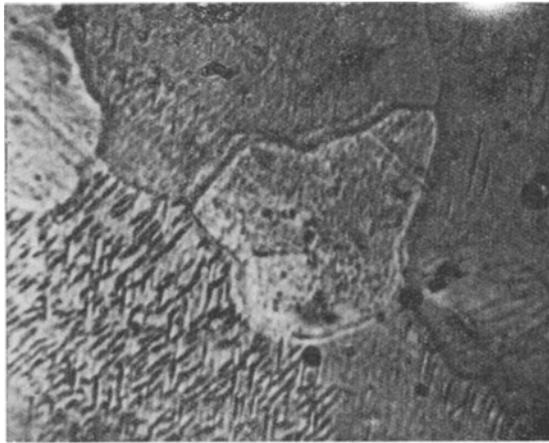
Fig. 9. ursprüngl. Vergrößerung 680 ×

In dem Fall, wo ein Muster zusammengedrückt wurde, auf dem bereits durch Bombardieren durch Ionen Spuren der Zerstörung hervorgerufen waren (Alternative 9, Tabelle I), erschienen an der Oberfläche ausser den Spuren der Zerstörung noch neue Spuren, welche schief zu ihnen lagen und zwischen den einzelnen Spuren verliefen, sodass sie einen stufenartigen Charakter des Bildes hervorriefen (Abb. 9).

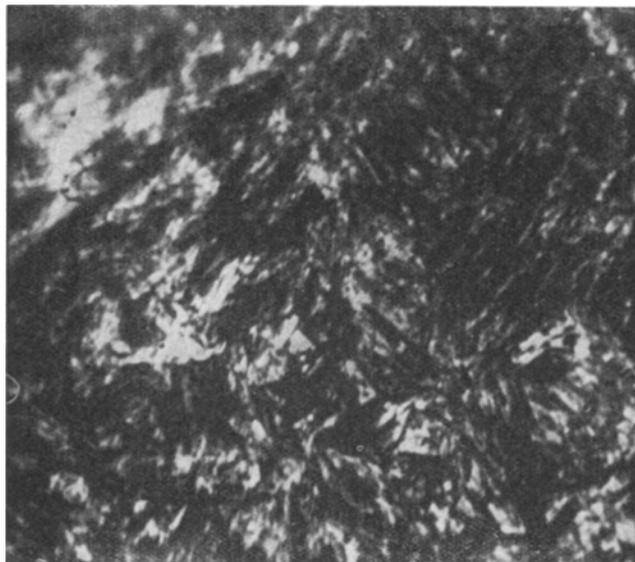
Fig. 10. ursprüngl. Vergrößerung 1300 ×

Muster aus der Eisenlegierung mit 0,4% C hatten nach dem Härten ein martensitisches Gefüge mit Inseln von ausgeschiedenem Ferrit. Das Aussehen dieses Gefüges nach dem Anätzen durch Nital ist aus der Abb. 10 ersichtlich. Abb. 11 entspricht demselben Muster nach dem Bombardieren durch Ionen. Wie zu ersehen ist, ätzt sich der Martensit beim Bombardieren

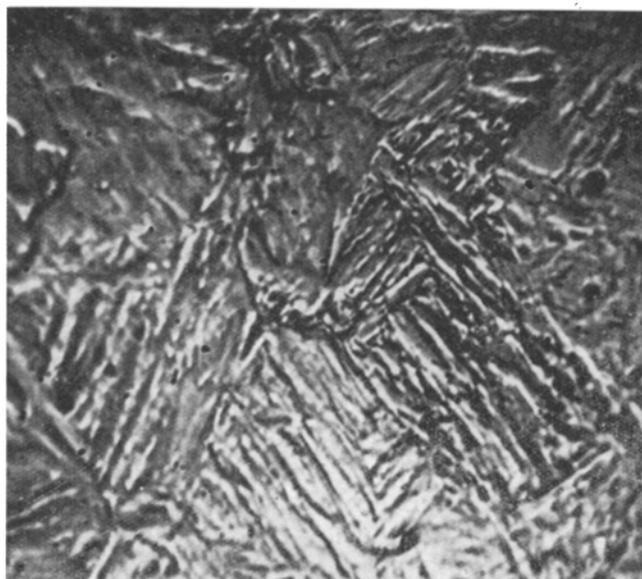
Fig. 11. ursprüngl. Vergrößerung 1300 ×

durch Ionen sehr intensiv und die ganze Fläche weist im Höhenrelief ein ausdrucksvolles Durchzeichnen der einzelnen martensitischen Nadeln auf. Durch das Anlassen auf die Temperatur von 600° C wandelte sich der Martensit in Sorbit um, vereinzelte Inseln von reinem Ferrit blieben unterdessen erhalten. Beim Bombardieren durch Ionen kamen diese Ferrit-Inseln klar zum Vorschein, indem sie ausdrucksvoll aus dem sorbitischen Gefüge hervortraten. Einzelne Alfa-Körner des Sorbits weisen eine Oberflächenzerstörung, ähnlich der Zerschlagung in kleine Teile, auf, wie aus der Abb. 12 zu ersehen ist. Die Durchzeichnung des Reliefs der einzelnen Alfa-Körner bei Sorbit, so wie sie im Falle von Martensit beobachtet wurde, existiert bei diesen Körnern nicht mehr.

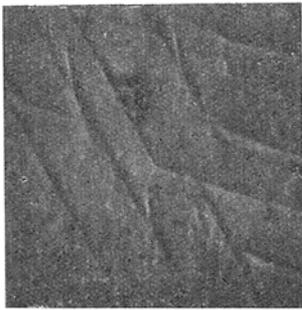
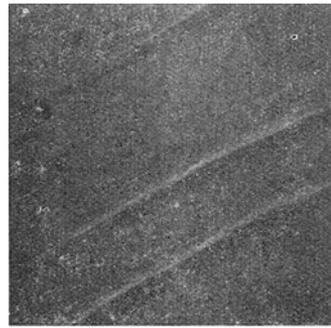
Die Ergebnisse mit dem Elektronenmikroskop sind auf den Abbildungen 13 und 14 enthalten. Einzelne Spuren der Zerstörung erscheinen auf dem schattierten Kolloidabdruck als Vorsprünge, welche in ihrem Aussehen mit feinen Gleitlinien oder Zwillingelinien (Neumann-Streifen) identisch sind. Pfeile, die in [1] beschrieben wurden (siehe Abb. 5 der zitierten Arbeit), wurden bloss sehr vereinzelt beobachtet.

Aus den Ergebnissen des Studiums mittels des Elektronenmikroskops geht also eindeutig hervor, dass die einzelnen Spuren der Zerstörung Vertiefungen sind — Rinnen in der angeätzten Oberfläche, welche entweder den Gleitlinien oder den Zwillingslinien entsprechen. Wie BARRETT [6] anführt, unterscheiden sich die Zwillingslinien und Gleitlinien untereinander durch zwei charakteristische Merkmale :
