O. Linhardt · S. Anders · J. Grifka · K. Lerch  
 Orthopädische Klinik der Universität Regensburg

# Vorgehensweise bei Schäden der Gelenkmechanik beim Rotationsknieprothesen-Endo-Modell

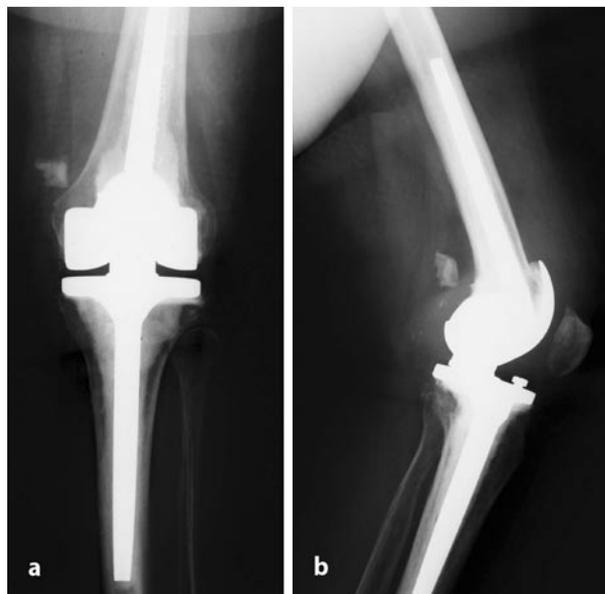
Abb. 1 ► Röntgenbild a.-p. (a) und seitlich (b) der Rotationsknieprothese Endo-Modell. Der Schatten im Bereich der medialen Femurkondyle entspricht ausgetretenem Knochenzement

Bei der Rotationsknieprothese Endo-Modell (Abb. 1) ist der Bewegungsablauf durch ein Kreuzgelenk realisiert. Die Indikation zur Implantation einer Rotationsknieprothese besteht nach Nieder [5] bei insuffizientem Bandapparat, ausgeprägten Achsfehlstellungen sowie erheblichen Knochendestruktionen mit Substanzverlust, wodurch die Implantation einer herkömmlichen bandgeführten Endoprothese nicht mehr möglich ist.

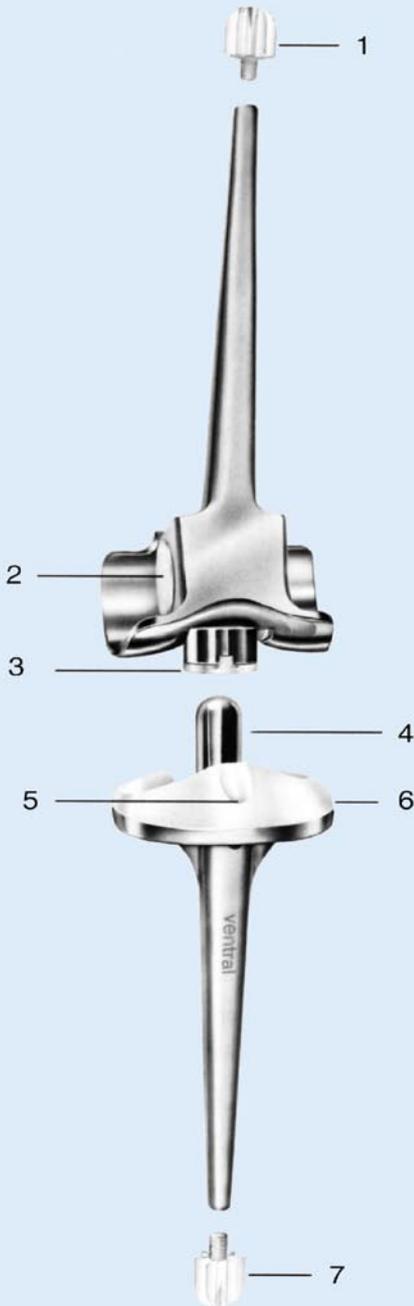
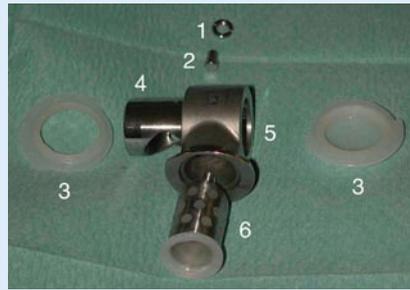
Abb. 3 ▲ Einzelteile des Kreuzgelenks. 1: Mutter, 2: Achsenstift, 3: Kunststofflager, 4: transversaler Zapfen der T-Achse, 5: T-Achse, 6: Rotationsbuchse

Das Zentrum der Rotationsknieprothese bildet ein T-förmiges Kreuzgelenk. Das Kreuzgelenk besteht aus einer T-Achse, die durch einen transversalen, walzenförmigen Zapfen die Beugebewegung des Gelenks ermöglicht. Durch eine zusätzliche Buchse wird die Rotation auf einem Führungszapfen der tibialen Komponente ermöglicht (Abb. 2, 3).

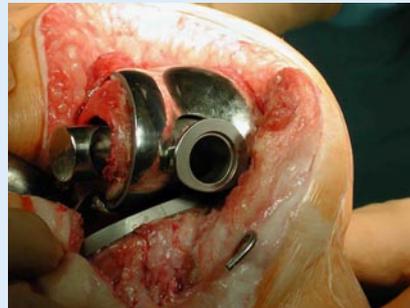
Abb. 5 ▲ Herauschieben der Achse nach lateral. Der Kirschner-Draht im Bereich der Tuberositas tibiae wurde vorübergehend zur Stabilisierung des Patellasehnenansatzes eingesetzt

de nun lateral bei einem rechten Knie und medial bei einem linken Knie auf die Kondyle aufgesetzt. Die Kondyle ließ sich mit der Hohlfräse bis an die Prothese durchbohren. Dann konnte die Polyäthylenabdeckung der Achse entfernt und der transversale Zapfen bei einem rechten Knie nach lateral bzw. bei einem linken Knie nach medial herausgeschoben werden (Abb. 5).

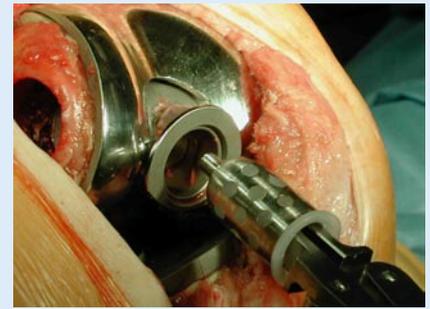
Abb. 4 ▲ Herausziehen der Rotationsbuchse mit der Extraktionszange

des Kreuzgelenks der Prothese. Eine Lockerung der femuralen sowie tibialen Prothesenkomponenten konnte nicht festgestellt werden. Nach Luxation der beiden Prothesenkomponenten wurde die T-Achse bis zum Beugestellungsanschlag geschwenkt. Hierdurch wurde die Befestigungsmutter der T-Achse sichtbar. Diese konnte mit dem Stößel links herum gelöst werden. Die Rotationsbuchse wurde mit der Extraktionszange vorsichtig herausgezogen (Abb. 4).

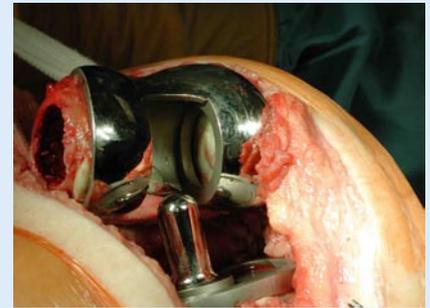
Abb. 6 ▲ Femurale Prothesenkomponente mit komplett ausgebautem Kreuzgelenk (oben). Die tibiale Prothesenkomponente ist unten zu sehen

Sowohl die T-Achse als auch die Kunststofflager sind zu entfernen (Abb. 6). Die neuen Kunststofflager sowie die T-Achse wurden von innen eingesetzt und

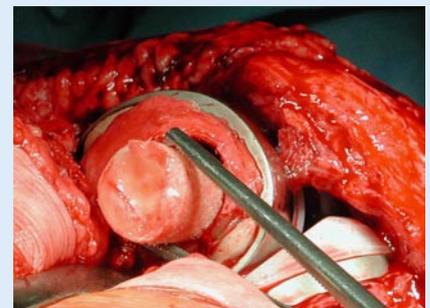
Abb. 7 ▲ Aufsetzen des ausgefrästen Kondylendeckels nach Wechsel des Kreuzgelenks

bis die Rotationsbuchse ganz eingesetzt war. Die Mutter konnte mit dem Stößel fest angezogen werden. Schließlich wurde der ausgefräste Kondylendeckel aufgesetzt (Abb. 7).
